**Análise Ergonômica do Trabalho**

**INSTITUTO FEDERAL DE EDUCACAO, CIENCIA E TECNOLOGIA DE MATO  
GROSSO**

IFMT – CENTRO DE REFERÊNCIA DE CAMPO VERDE

## **Análise Ergonômica do Trabalho – AET**

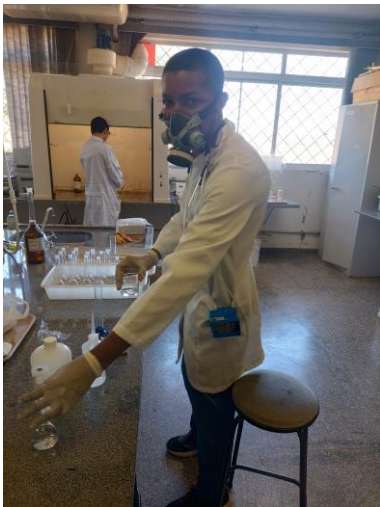
| Perigo/Fator de Risco | | Fadiga Visual | | | |
|---|---|---|---|---|---|
| Fontes ou circunstâncias | | Utilização de monitor de vídeo e manipulação com compostos ácidos. | | | |
| <p>Imagem 09 – Ângulo e distância de visão da fonte geradora.</p> | | <p>Imagem 10 – Resultado da análise do campo de visão com utilização de monitor de vídeo.</p> | | | |

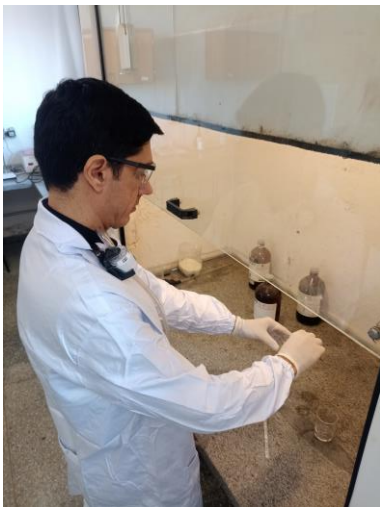
| Perigo/Fator de Risco | | Fadiga Visual | | | |
|---|---|---|---|---|---|
| <p>Imagem 11 – Ângulo e distância de visão da fonte geradora.</p> | | <p>Imagem 12 – Resultado da análise do campo de visão com utilização de monitor de vídeo.</p> | | | |

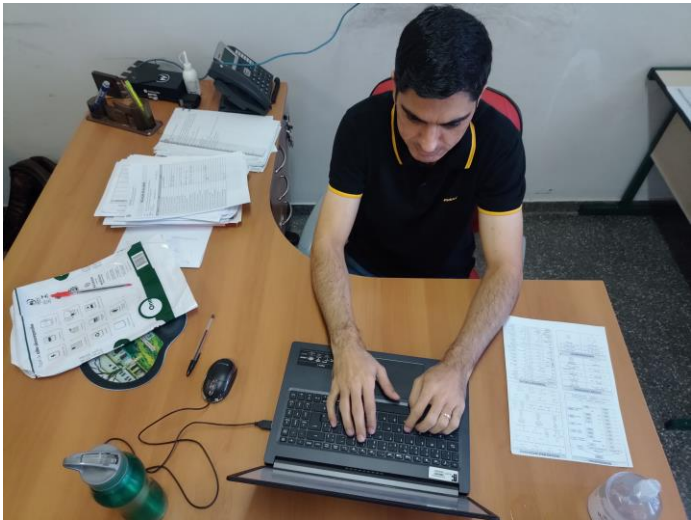
| Perigo/Fator de Risco | Movimentos repetitivos |
|---|---|
| | <p>Imagem 13 – Apreciação dos movimentos repetitivos em laboratório e trabalho com notebook.</p> |

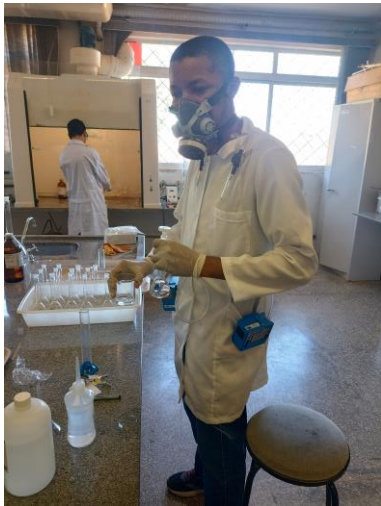
| <p>Imagem 17 – Preparação de compostos químicos para aulas práticas.</p> | | | <p>Imagem 18 – <b>Categoria 1</b>: não são necessárias medidas corretivas</p> | | |

| <ul style="list-style-type: none"> <li>Os aspectos analisados não propiciam danos à saúde e nem medidas corretivas;</li> <li>O local possui bancos para rodízios posturais durante as tarefas;</li> <li>Não houve queixa do servidor quanto as ações ocupacionais realizadas durante sua rotina.</li> </ul> | |

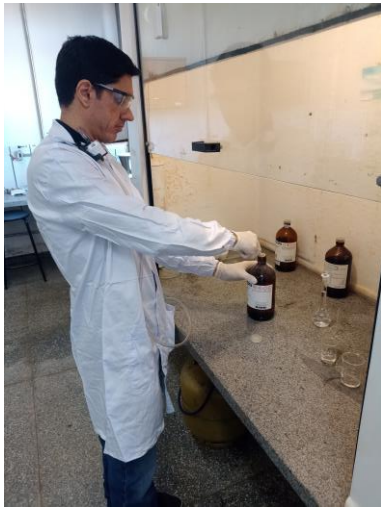
| <p>Imagem 19 – Demonstração de análíticos químicos durante aulas práticas.</p> | | | <p>Imagem 20 – <b>Categoria 1</b>: não são necessárias medidas corretivas</p> | | |

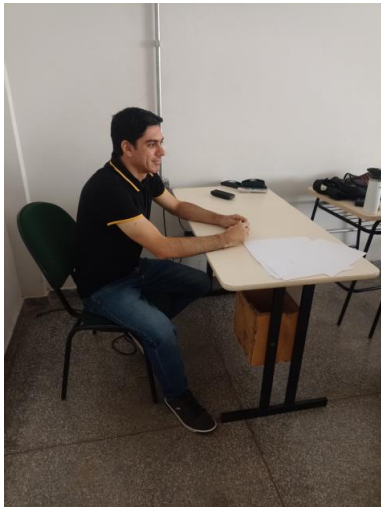
| <p>Imagem 21 – Atividades em sala de aula.</p> | <p>Imagem 22 – Resultado da aplicação do SCORE do método ROSA.</p> | |

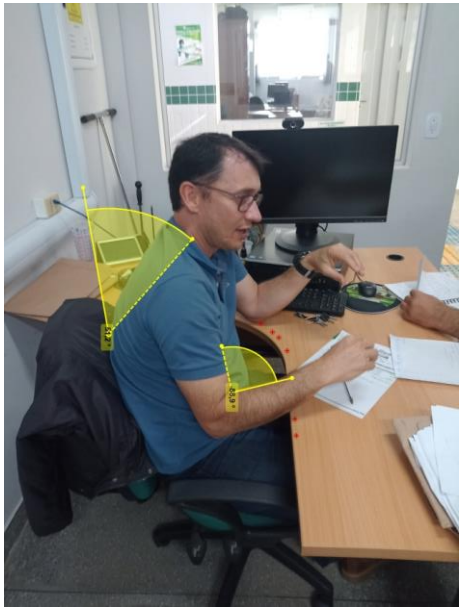
| <p>Imagem 29 – Utilização de teclado, mouse, manipulação de químicos em laboratório.</p> | | <p>Imagem 30 – Resultado da aplicação do SCORE do método ROSA.</p> | | | |

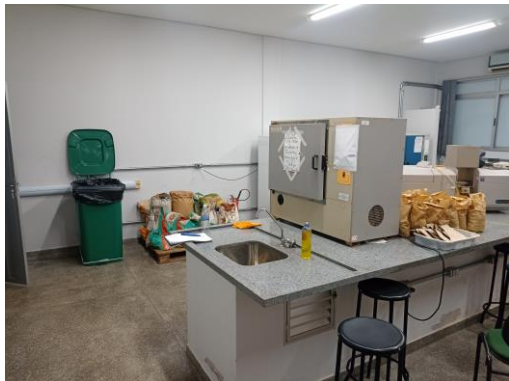
| Apreciação ergonômica | Análise do Nível de Impacto do Agente |
|---|---|
| <p>Imagem 31 – Condições ambientais.</p> | <p>Imagem 32 – Resultado da análise do campo de visão.</p> |

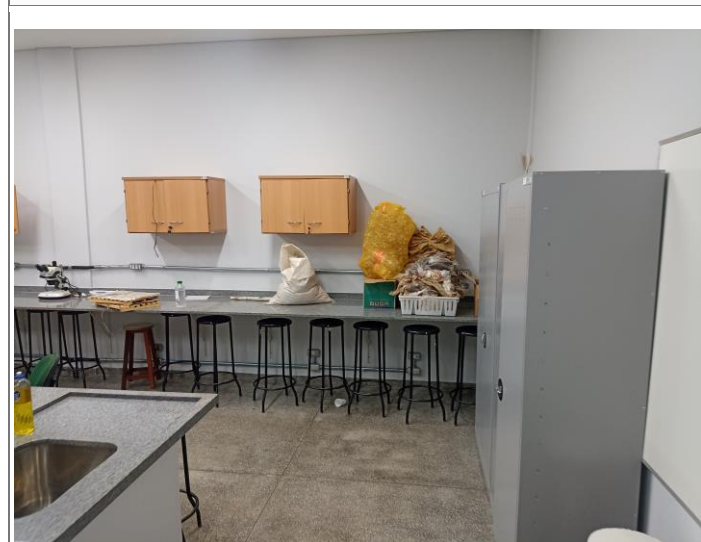
Imagem 34 – Condições ambientais para desenvolvimento das tarefas de laboratório.

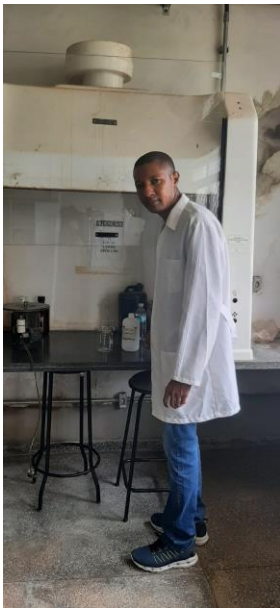
| Perigo/Fator de Risco | | Movimentos repetitivos | | | |
|---|---|---|---|---|---|
| <div></div> <div>Imagem 38 – Manipulação de analíticos com titulador em capela.</div> | | <div><div><div>RESULTADO</div><div>Pontuação Mão Direita: 0,12</div><div><div>INTERPRETAÇÃO DO RESULTADO</div><div>Menor que o Nível de Ação (0,56)</div><div>Entre o Nível de Ação (0,56) e o Valor Limite (0,78)</div><div>Maior que o Valor Limite (0,78)</div></div><div>Pontuação Mão Esquerda: 0,06</div><div><div>INTERPRETAÇÃO DO RESULTADO</div><div>Menor que o Nível de Ação (0,56)</div><div>Entre o Nível de Ação (0,56) e o Valor Limite (0,78)</div><div>Maior que o Valor Limite (0,78)</div></div></div></div> <div>Imagem 39 – Resultado das ações repetitivas da MD e ME.</div> | | | |
| Classificação Efeito | Normal | Frequência | Habitual-contínuo | Score | MD – 0,12<br>ME – 0,06 |

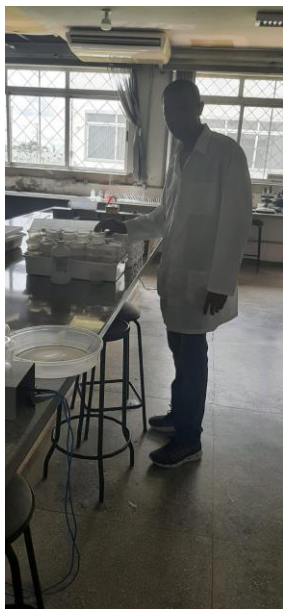
| <p>Imagem 40 – Preparação de analíticos químicos para aulas práticas.</p> | <p>Imagem 41 – <b>Categoria 1</b>: não são necessárias medidas corretivas</p> |

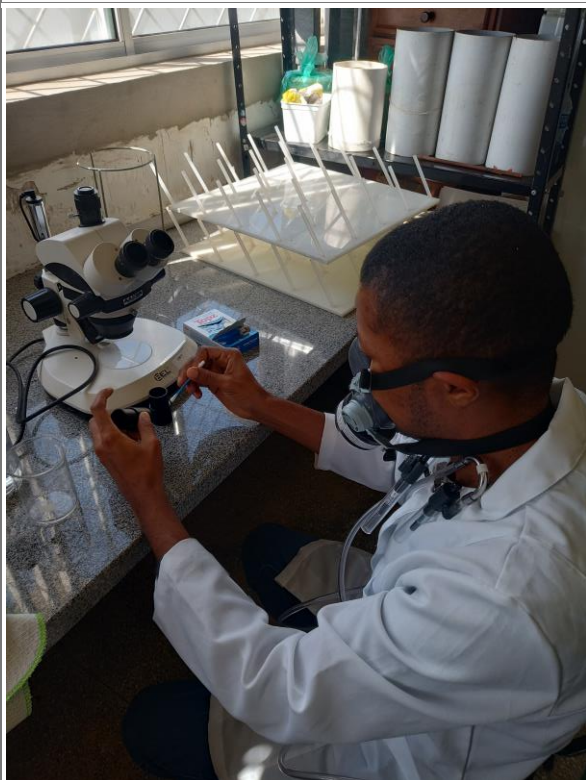
Imagem 42 – Ângulo e distância de visão adequados.

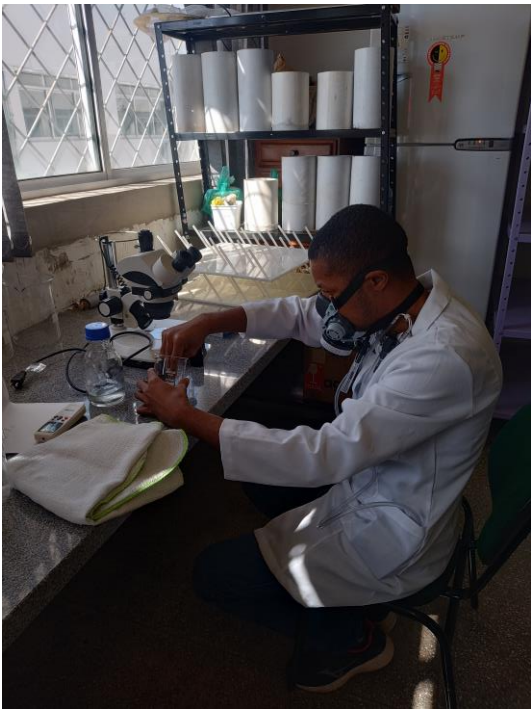
| Perigo/Fator de Risco | | | Movimentos repetitivos | | |
|---|---|---|---|---|---|
| | | | <div><div>RESULTADO</div><div>Pontuação Mão Direita: 0,12</div><div><div>INTERPRETAÇÃO DO RESULTADO</div><div>Menor que o Nível de Ação (0,56)</div><div>Entre o Nível de Ação (0,56) e o Valor Limite (0,78)</div><div>Maior que o Valor Limite (0,78)</div></div><div>Pontuação Mão Esquerda: 0,06</div><div><div>INTERPRETAÇÃO DO RESULTADO</div><div>Menor que o Nível de Ação (0,56)</div><div>Entre o Nível de Ação (0,56) e o Valor Limite (0,78)</div><div>Maior que o Valor Limite (0,78)</div></div></div> | | |
| Imagem 44 – Limpeza de lentes de microscópios do laboratório. | | | Imagem 45 – Resultado das ações repetitivas da MD e ME. | | |

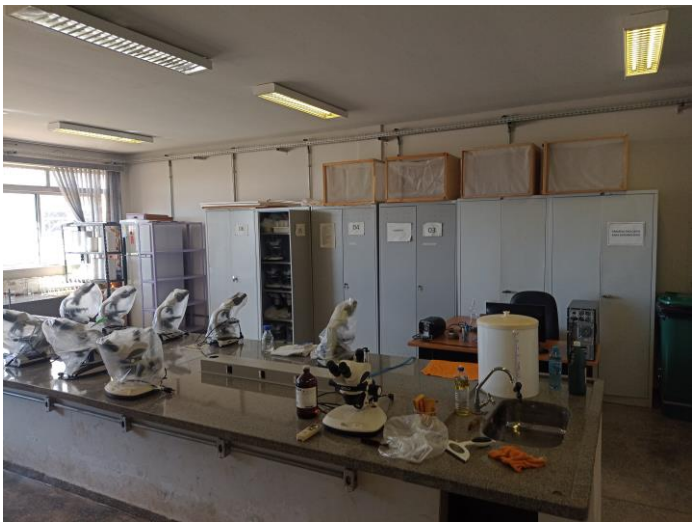
| <p>Imagem 46 – Organização e preparação de amostras químicas para aulas práticas.</p> | <p>Imagem 47 – <b>Categoria 1</b>: não são necessárias medidas corretivas</p> |

| Diagnóstico Ergonômico | |
|---|--|
| <ul style="list-style-type: none"> <li>Os aspectos analisados não propiciam danos à saúde e nem medidas corretivas;</li> <li>O local possui bancos para rodízios posturais durante as tarefas;</li> <li>Não houve queixa do servidor quanto as ações ocupacionais realizadas durante sua rotina.</li> </ul> | |

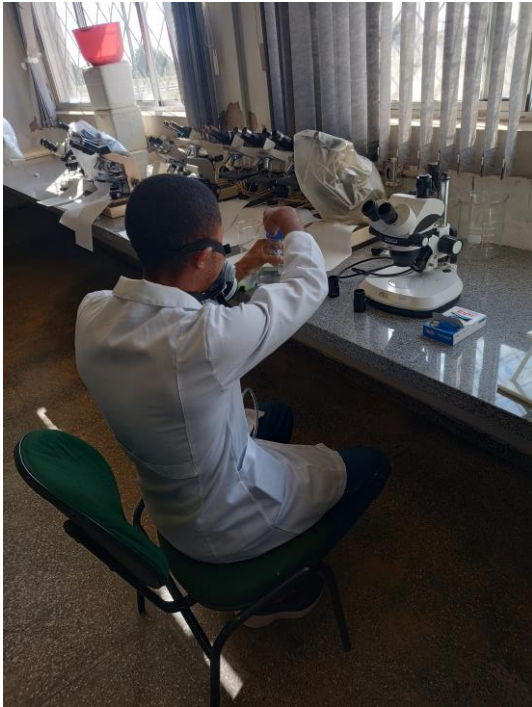
| Perigo/Fator de Risco | | Trabalho sentado | | | |
|---|---|---|---|---|---|
| <div></div> <div>Imagem 48 – Processo de trabalho desenvolvido na organização e auxiliar em aulas práticas.</div> | | <div><div><div>Seção A (Assento)</div><div>Seção B (Monitor e Telefone)</div><div>Seção C (Mouse e Teclado)</div></div><div><div>Seção A (Assento)</div><div>Altura do Assento<div>Joelhos a 90°.</div></div><div>Opcional<div></div><div></div></div><div>Profundidade do Assento<div>Aproximadamente 8 cm de espaço entre o joelho e a borda do assento.</div></div><div>Opcional<div></div></div><div>Apoio dos Braços<div>Cotovelos apoiados e alinhados com os ombros. Ombros relaxados.</div></div><div>Opcional<div>Superfície dura ou danificada.</div><div></div><div></div></div><div>Apoio das Costas<div>Suporte lombar adequado. Cadeira reclinada entre 95° e 110°.</div></div><div>Opcional<div></div><div></div></div><div>Duração do Assento<div>Menos de 1 hora por dia no assento, ou menos que 30 minutos continuamente.</div></div></div><div>Pontuação final<div>1</div></div></div> <div>Imagem 49 – Resultado da aplicação do SCORE do método ROSA.</div> | | | |

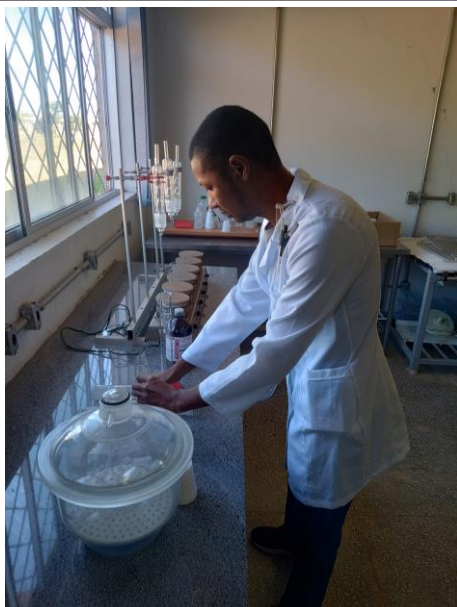
</div> <div>Imagem 50 – Evaporação do preparo de analíticos químico no campo visual.</div> |                                                                    |                                   | <div>

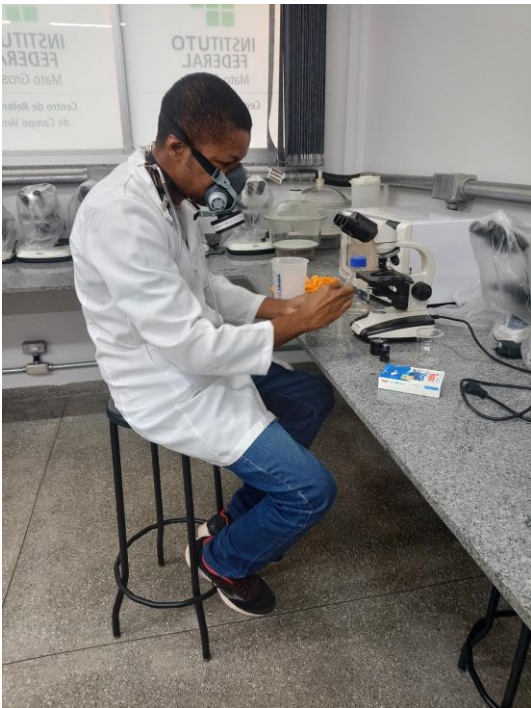
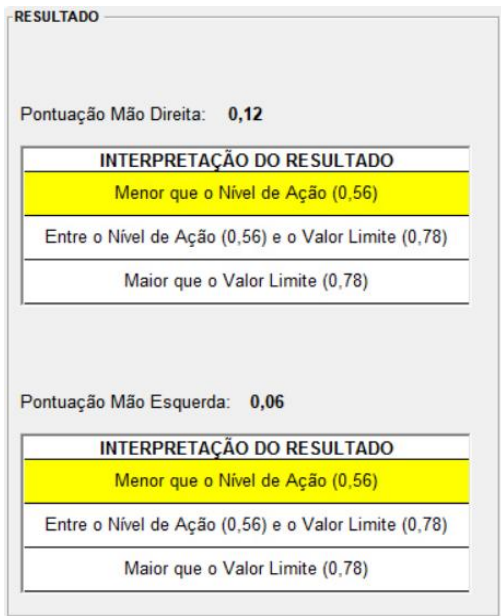
| Perigo/Fator de Risco | Movimentos repetitivos |
|---|---|
| <p>Imagem 52 – manipulação dos compostos químicos e uso de acessórios de laboratório.</p> | <p>Imagem 53 – Resultado das ações repetitivas da MD e ME.</p> |

| Classificação Efeito | Normal | Frequência | Habitual-contínuo | Score | MD – 0,12<br>ME – 0,06 |

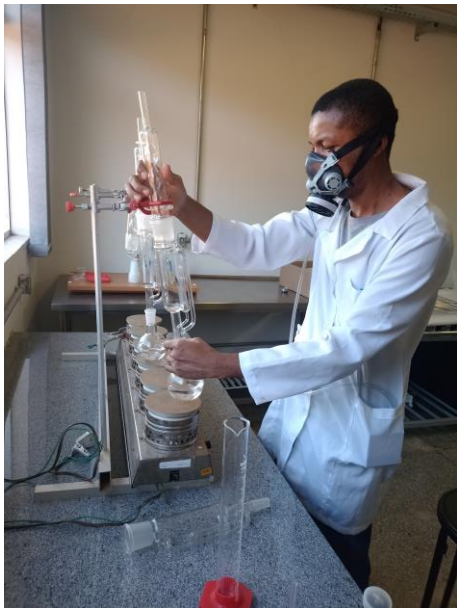
| <p>Imagem 54 – Processo de trabalho desenvolvido no preparo de analíticos químicos e auxiliar nas aulas práticas dos docentes.</p> | | | <p>Imagem 55 – <b>Categoria 1</b>: não são necessárias medidas corretivas</p> | | |

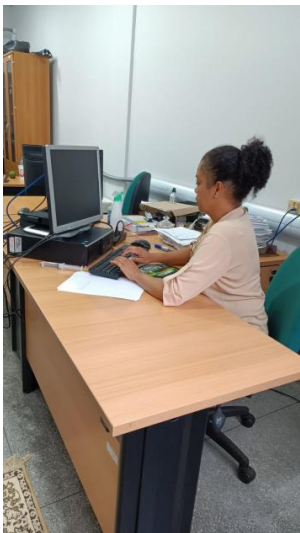
| Perigo/Fator de Risco | | Fadiga Visual | | | |
|---|---|---|---|---|---|
| <p>Imagem 56 – Monitor acima do campo visual.</p> | | | <p>Imagem 57– Resultado da análise do campo de visão com utilização de monitor de vídeo.</p> | | |

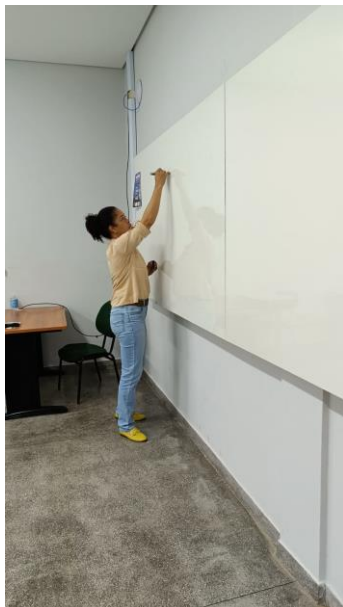
Imagem 59 – Resultado das ações repetitivas da MD e ME.

| Apreciação ergonômica | Análise do Nível de Impacto do Agente | | | | | | | | |
|---|---|---|---|---|---|---|---|---|---|
| | <div><p><b>RESULTADO</b></p><p>Pontuação Mão Direita: 0,75</p><table><tr><th>INTERPRETAÇÃO DO RESULTADO</th></tr><tr><td>Menor que o Nível de Ação (0,56)</td></tr><tr><td>Entre o Nível de Ação (0,56) e o Valor Limite (0,78)</td></tr><tr><td>Maior que o Valor Limite (0,78)</td></tr></table><p>Pontuação Mão Esquerda: 0,07</p><table><tr><th>INTERPRETAÇÃO DO RESULTADO</th></tr><tr><td>Menor que o Nível de Ação (0,56)</td></tr><tr><td>Entre o Nível de Ação (0,56) e o Valor Limite (0,78)</td></tr><tr><td>Maior que o Valor Limite (0,78)</td></tr></table></div> | INTERPRETAÇÃO DO RESULTADO | Menor que o Nível de Ação (0,56) | Entre o Nível de Ação (0,56) e o Valor Limite (0,78) | Maior que o Valor Limite (0,78) | INTERPRETAÇÃO DO RESULTADO | Menor que o Nível de Ação (0,56) | Entre o Nível de Ação (0,56) e o Valor Limite (0,78) | Maior que o Valor Limite (0,78) |

| Classificação Efeito | Baixo | Frequência | Habitual-contínuo | Score | MD – 0,75<br>ME – 0,07 |

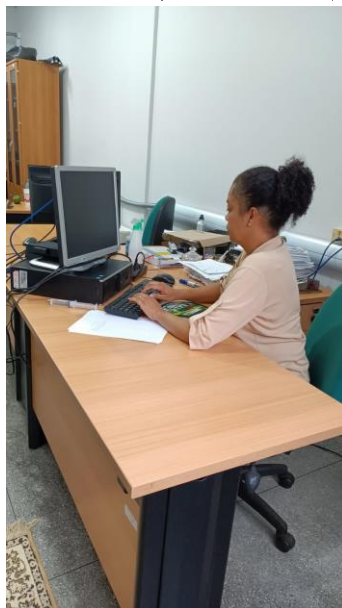
| | | | <div><div>RESULTADO</div><div>Pontuação Mão Direita: 0,67</div><div><div>INTERPRETAÇÃO DO RESULTADO</div><div>Menor que o Nível de Ação (0,56)</div><div>Entre o Nível de Ação (0,56) e o Valor Limite (0,78)</div><div>Maior que o Valor Limite (0,78)</div></div><div>Pontuação Mão Esquerda: 0,08</div><div><div>INTERPRETAÇÃO DO RESULTADO</div><div>Menor que o Nível de Ação (0,56)</div><div>Entre o Nível de Ação (0,56) e o Valor Limite (0,78)</div><div>Maior que o Valor Limite (0,78)</div></div></div> <p>Imagem 61 – Resultado das ações repetitivas da MD e ME.</p> | | |
| Classificação Efeito | Baixo | Frequência | Habitual-contínuo | Score | MD – 0,67<br>ME – 0,08 |

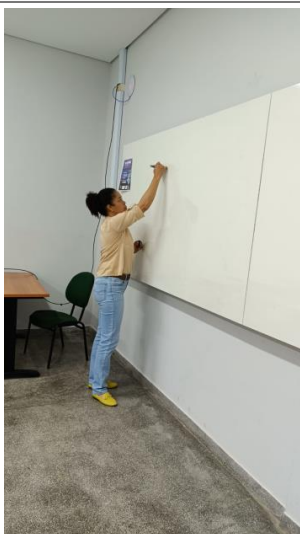
| Perigo/Fator de Risco | | Trabalho em pé | | | |
|---|---|---|---|---|---|
| <div></div> <div>Imagem 62 – Análise das condições biomecânicas do usuário.</div> | | <div></div> <div>Imagem 63 – <b>Categoria 1</b>: não são necessárias medidas corretivas</div> | | | |

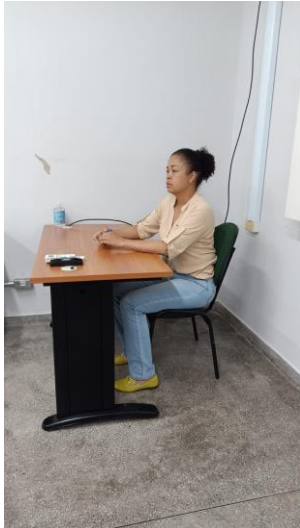
| Perigo/Fator de Risco | | | Trabalho sentado | | |
|---|---|---|---|---|---|
| <div></div> <div>Imagem 64 – Análise das condições biomecânicas do usuário e posto.</div> | | <div><div><div>Seção A (Assento)</div><div>Seção B (Monitor e Telefone)</div><div>Seção C (Mouse e Teclado)</div></div><div><div>Seção A (Assento)</div><div>Altura do Assento<div>Joelhos a 90°.</div></div><div>Opcional<div></div><div></div></div><div>Profundidade do Assento<div>Aproximadamente 8 cm de espaço entre o joelho e a borda do assento.</div></div><div>Opcional<div></div></div><div>Apoio dos Braços<div>Cotovelos apoiados e alinhados com os ombros. Ombros relaxados.</div></div><div>Opcional<div>Superfície dura ou danificada.</div><div></div><div></div></div><div>Apoio das Costas<div>Suporte lombar adequado. Cadeira reclinada entre 95° e 110°.</div></div><div>Opcional<div></div><div></div></div><div>Duração do Assento<div>Menos de 1 hora por dia no assento, ou menos que 30 minutos continuamente.</div></div></div><div>Pontuação final<div>1</div></div></div> <div>Imagem 65 – Análise das condições do mobiliário e posto.</div> | | | |

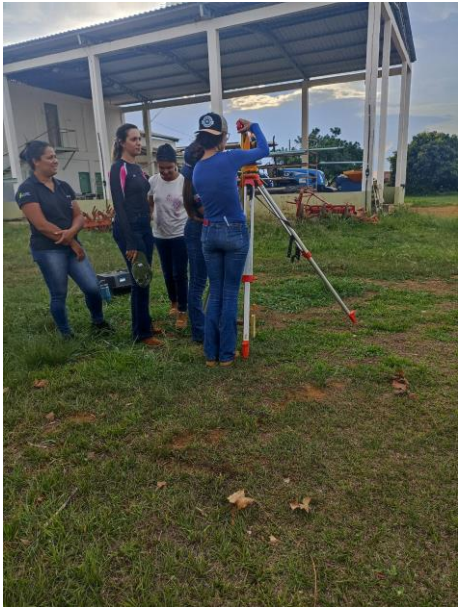
| Perigo/Fator de Risco | | Levantamento e Transporte de Cargas | | | |
|---|---|---|---|---|---|
| <p>Imagem 67 – Estação de trabalho topográfica, movimentada e levantada durante as aulas.</p> | | <p>Empresa: IFMT-CAMPO VERDE</p> <p>Setor: SALA DE DESENHO E TOPOGRAFIA</p> <p>Função: PROFESSOR EBT</p> <p>Peça levantada: EQUIPAMENTOS TOPOGRÁFICOS</p><br><p>Distância horizontal entre o pé e as mãos (H): 30</p> <p>Distância vertical entre o chão e as mãos (V): 110</p> <p>Distância vertical percorrida pela carga (D): 50</p> <p>Ângulo de torção do tronco (A): 20</p> <p>Fator Frequência (F): 0,6</p> <p>Qualidade da Pega (QP): 1</p> <p>Massa da carga sendo levantada (P): 10</p><br><p>Limite de Peso Recomendado (LPR): 8,767</p> <p>Índice de Levantamento (IL): 1,141</p><br><p>Análise do resultado: Ruim (IL maior que 1)</p> <p>Imagem 68 – Índice de levantamento (IL) maior que 1, aumento significativo do risco.</p> | | | |
| <b>Classificação Efeito</b> | <b>Normal</b> | <b>Frequência</b> | <b>Habitual-contínuo</b> | <b>Score</b> | <b>IL 1,14</b> |

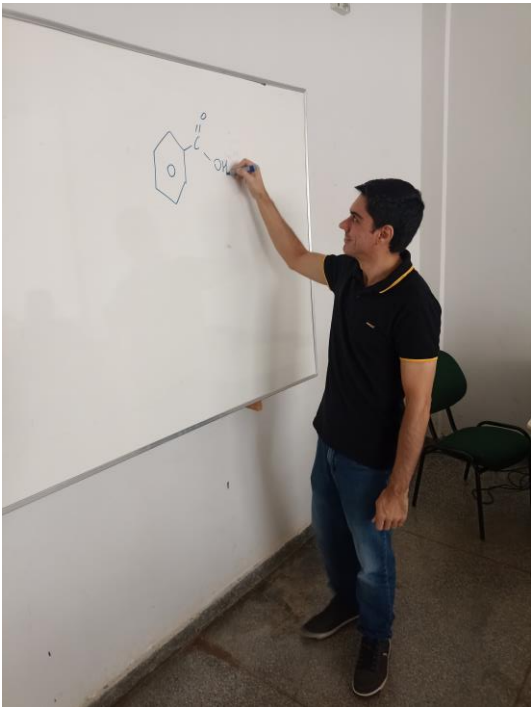
</div> <div>Imagem 71 – Análise das condições biomecânicas do usuário.</div> |              |                                                                               | <div><div>Empresa: IFMT/CAMPO VERDE</div><div>Setor: SALA DE AULA-LAB. DE QUÍMICA</div><div>Função: PROFESSOR EBTT</div></div>

| Perigo/Fator de Risco Iluminamento | | | Grupo Ergonômico | | |
|---|---|---|---|---|---|
| Classificação de Efeito | Normal | Frequência | Habitual-contínuo | Nível de Risco | Risco Baixo |

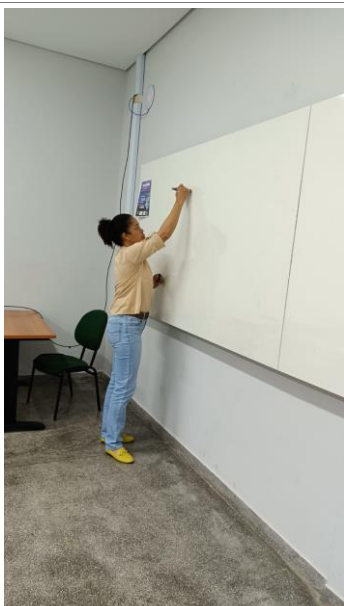
Imagem 73 – Análise das condições biomecânicas do usuário.

| Interpretação do resultado da mão direita: | | Maior que o Valor Limite (0,78) |
| Interpretação do resultado da mão esquerda: | | Menor que o Nível de Ação (0,56) |

| Classificação Efeito | Médio | Frequência | Habitual-contínuo | Score | MD – 2,33 |
|---|---|---|---|---|---|
| O aspecto analisado propicia lesão por esforço repetitivo, por sensibilidade do indivíduo por desenvolver fraqueza, rigidez ou formigamento na área afetada. | | | | | |
| Dores na mão, punho, cotovelo e braço (relacionado aos movimentos de precisão necessários para escrever no quadro). | | | | | |

| Classificação Efeito | Médio | Frequência | Habitual-contínuo | Score | MD – 2,33 |
|---|---|---|---|---|---|
| Utilizar projetores, ajuda diretamente na realização das aulas e atividade pedagógica. Reduzindo o exercício de transcrever o conteúdo no quadro; | | | | | |
| Implementar de uma a duas pausas de 15 minutos durante o dia para a prática de alongamentos, essa prática colabora para a diminuição da fadiga e riscos de DORT e LER); | | | | | |
| Capacitar servidores sobre ergonomia aplicada ao trabalho. | | | | | |

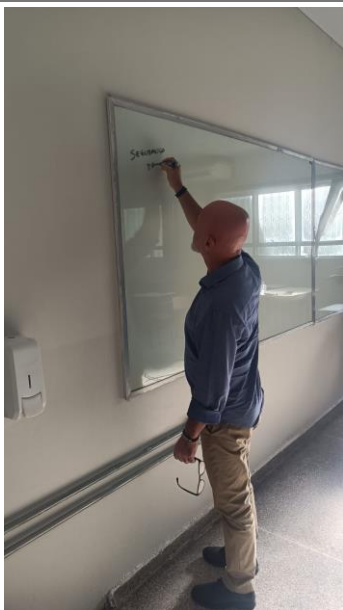
| Perigo/Fator de Risco | | Trabalho em pé | | | |
|---|---|---|---|---|---|
| Os aspectos analisados propiciam dores no pescoço, dorso, tornozelos, pés e joelhos (relacionado a inclinação posturais e longos períodos na mesma posição);<br> O local possui assento para rodízios posturais para as tarefas em pé e sentado;<br> Não houve queixas dos servidores quanto as ações ocupacionais realizadas durante sua rotina. | | | | | |

| Perigo/Fator de Risco | | Trabalho em pé | | | |
|---|---|---|---|---|---|
| <b>Sugestão de manutenção da qualidade da saúde ocupacional:</b> Realizar ginástica Laboral ou prática de alongamentos regulares e pré-determinados;<br> E capacitar servidores sobre ergonomia aplica ao trabalho. | | | | | |

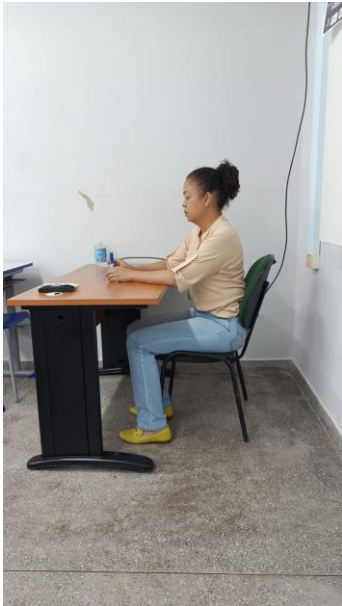
| Perigo/Fator de Risco | | Trabalho sentado | |
|---|--|---|--|
| <p>Imagem 79 – Análise das condições do mobiliário e posto.</p> | | <p>Imagem 80 – Resultado da aplicação do SCORE do método ROSA.</p> | |

| Classificação Efeito | Normal | Frequência | Habitual-contínuo | Score | 1 |
|---|---|---|---|---|---|
| Prevenção e controle | | Cadeiras do administrativo sem regulagem de inclinação e altura do encosto, no assento. | | | |
| <div><div></div><div>Assento sem rodízio, não possui regulagem para mudanças antropométricas posturais por usuário;</div></div> <div><div></div><div>Não houve queixas dos servidores quanto as ações ocupacionais realizadas durante sua rotina.</div></div> | | | | | |

| Classificação Efeito | Normal | Frequência | Habitual-contínuo | Score | 1 |
|---|---|---|---|---|---|
| <div><div></div><div>Providenciar assentos com regulagem central de altura, rodízios na base, braços e encosto para apoio e ajustáveis;</div></div> <div><div></div><div><b>Sugestão de manutenção da qualidade da saúde ocupacional:</b> Realizar ginástica Laboral ou prática de alongamentos regulares e pré-determinados;</div></div> <div><div></div><div>E capacitar servidores sobre ergonomia aplica ao trabalho.</div></div> | | | | | |

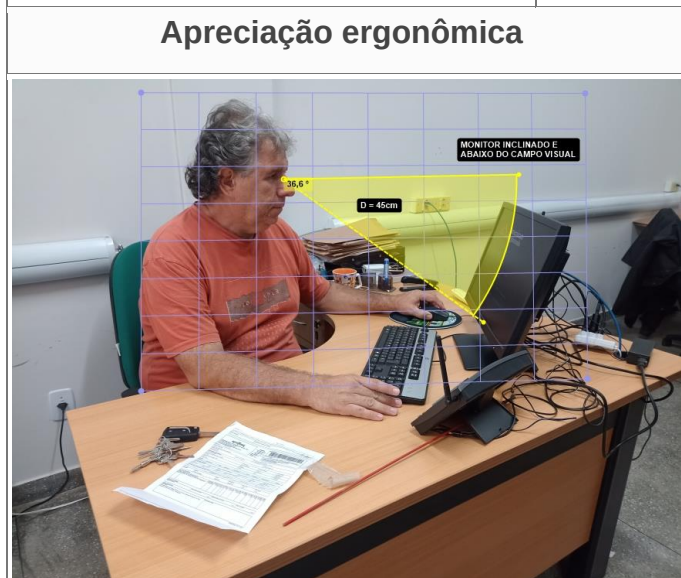
Imagem 81 – Ângulo e distância de visão adequados.

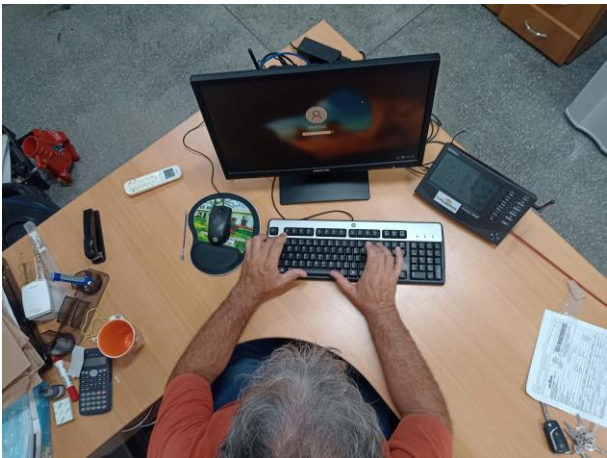
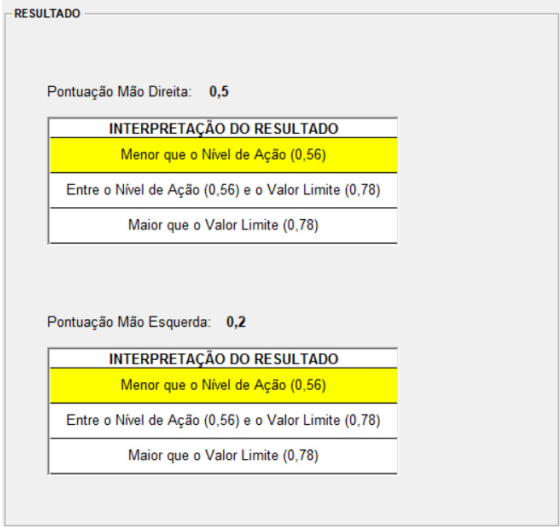
| <p>Imagem 85 – Utilização de teclado e mouse em tarefas administrativas.</p> | | | <p>Imagem 86 – Resultado da análise das ações por repetitividade.</p> | | |
| <b>Classificação Efeito</b> | <b>Normal</b> | <b>Frequência</b> | <b>Habitual-contínuo</b> | <b>Score</b> | MD – 0,5 |

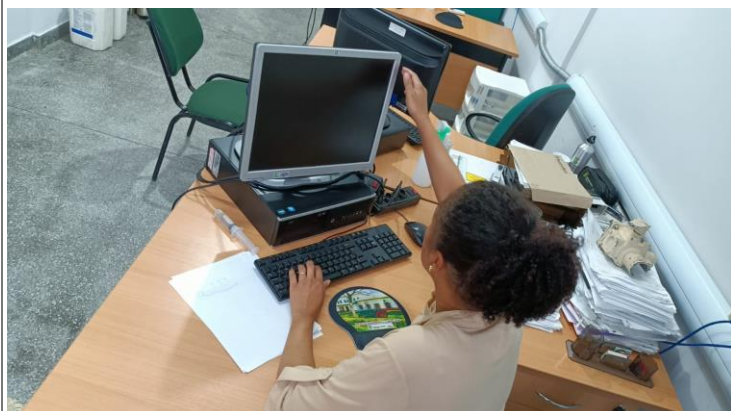
Imagem 89 – Utilização de teclado e mouse em tarefas administrativas.

MD – 0,75

ME – 0,33

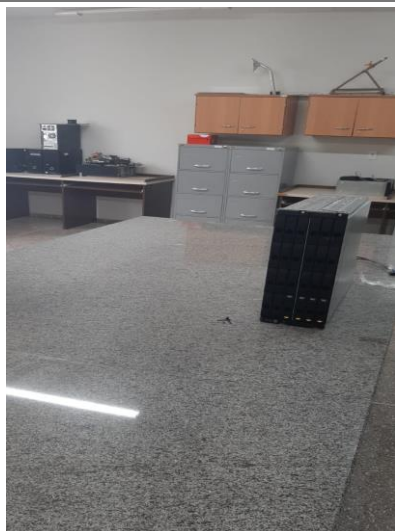
Imagem 97 – Análise das condições biomecânicas do usuário.

| <ul style="list-style-type: none"> <li>Os aspectos analisados não propiciam danos à saúde e nem medidas corretivas;</li> <li>O local possui bancos para rodízios posturais durante as tarefas;</li> <li>Não houve queixa do servidor quanto as ações ocupacionais realizadas durante sua rotina.</li> </ul> | |

| <ul style="list-style-type: none"> <li><b>Sugestão de manutenção da qualidade da saúde ocupacional:</b> Realizar ginástica Laboral ou prática de alongamentos regulares e pré-determinados;</li> <li>E capacitar servidores sobre ergonomia aplica ao trabalho.</li> </ul> | |

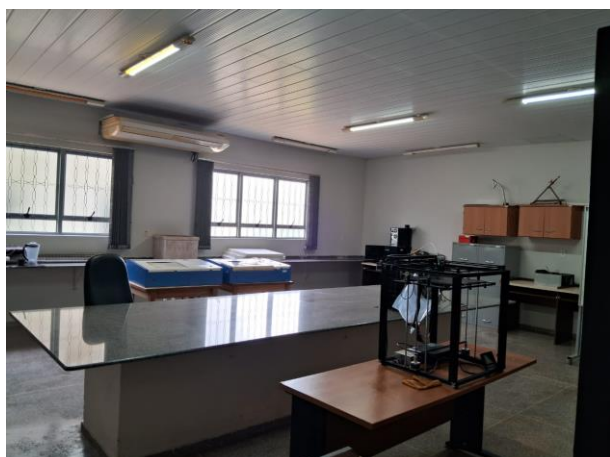
Imagem 101 – Condições operacional do usuário.

| <ul style="list-style-type: none"> <li>Os aspectos analisados não propiciam danos à saúde e nem medidas corretivas;</li> <li>O local possui bancos para rodízios posturais durante as tarefas;</li> <li>Não houve queixa do servidor quanto as ações ocupacionais realizadas durante sua rotina.</li> </ul> | |

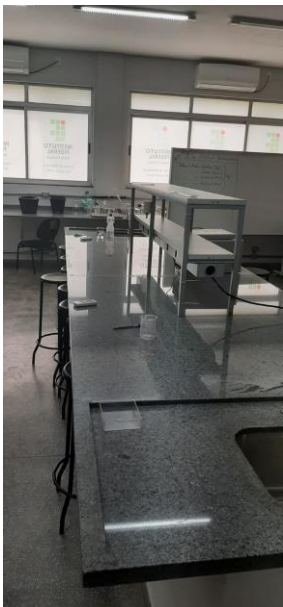
| Perigo/Fator de Risco | | Fadiga Visual | |
|---|--|---|--|
| <p>Imagem 105 – Bancada de manipulação de compostos químicos para aulas práticas.</p> | | <p>Imagem 106 – Resultado da análise do campo de visão.</p> | |

| Classificação Efeito | Normal | Frequência | Habitual-contínuo | Score | 1 |

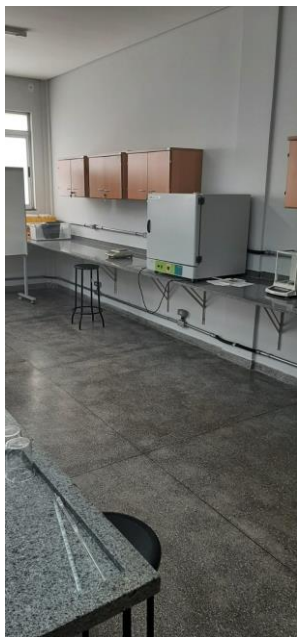
| <div><div></div> Os aspectos analisados não propiciam danos à saúde e nem medidas corretivas;</div> <div><div></div> O local possui bancos para rodízios posturais durante as tarefas;</div> <div><div></div> Não houve queixa do servidor quanto as ações ocupacionais realizadas durante sua rotina.</div> | | | | | |

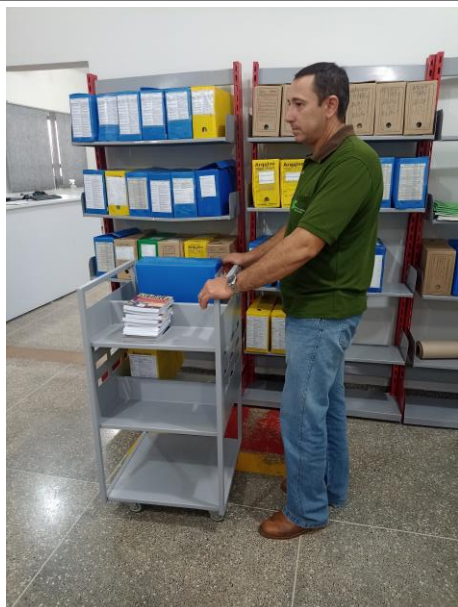
Imagem 116 – Recolhimento e transporte de livros em carrinho de aço para reposição em acervo.

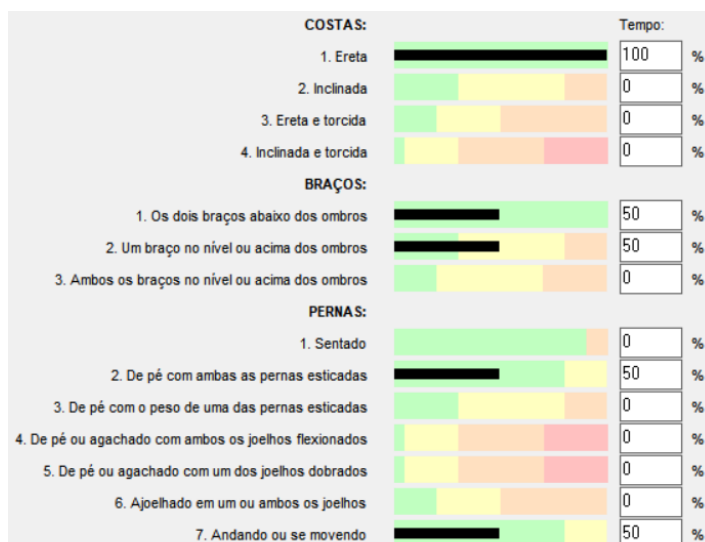
Imagem 117 – **Categoria 1**: não são necessárias medidas corretivas

| Classificação Efeito | Normal | Frequência | Habitual-contínuo | Score | 1 |
|---|---|---|---|---|---|
| Os aspectos analisados não propiciam danos à saúde e nem medidas corretivas;<br> Não houve queixas do servidor quanto as ações ocupacionais realizadas durante sua rotina. | | | | | |

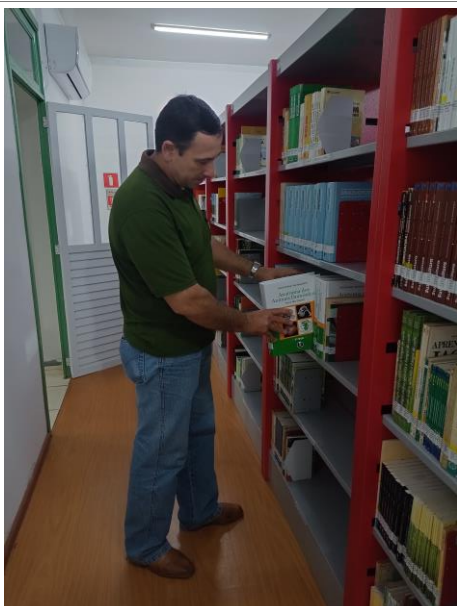
Imagem 118 – Devolução e organização de acervo de livros nas estantes.

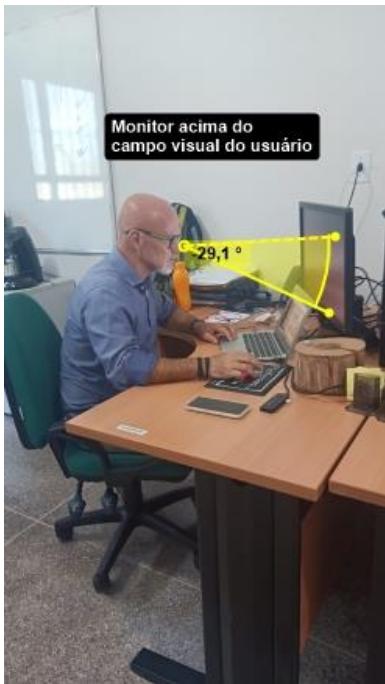
| Perigo/Fator de Risco | | Fadiga Visual | |
|---|--|---|--|
| <p>Imagem 122 – Análise do campo visual.</p> | | <p>Imagem 123 – Resultado da análise do campo de visão com utilização de monitor de vídeo.</p> | |

| Classificação Efeito | Normal | Frequência | Habitual-contínuo | Score | 1 |

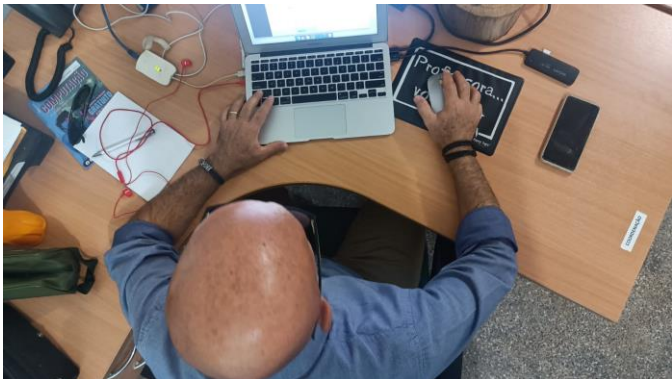
| <p>Imagem 124 – utilização de teclado e mouse.</p> | | | <p>Imagem 125 – Resultado das ações repetitivas da MD e ME.</p> | | |

| Classificação Efeito | Baixo | Frequência | Habitual-contínuo | Score | MD – 0,67<br>ME – 0,08 |

| Capacitar servidores sobre ergonomia aplica ao trabalho. | |

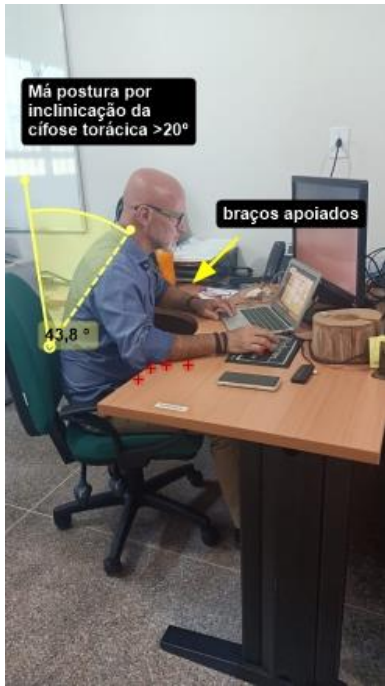
| | <p>PONTUAÇÃO FINAL DO MÉTODO ROSA: <b>3</b></p>
