**Nota de Auditoria Nº 01/2021/AUDIN/REITORIA/IFMT**

**Unidade Examinada:** *Campus* Campo Novo do Parecis.

**Assunto:** Problemas estruturais no Prédio – Almoxarifado do *Campus*.

**1.1 Achado: Estrutura do prédio do Almoxarifado com problemas estruturais.**

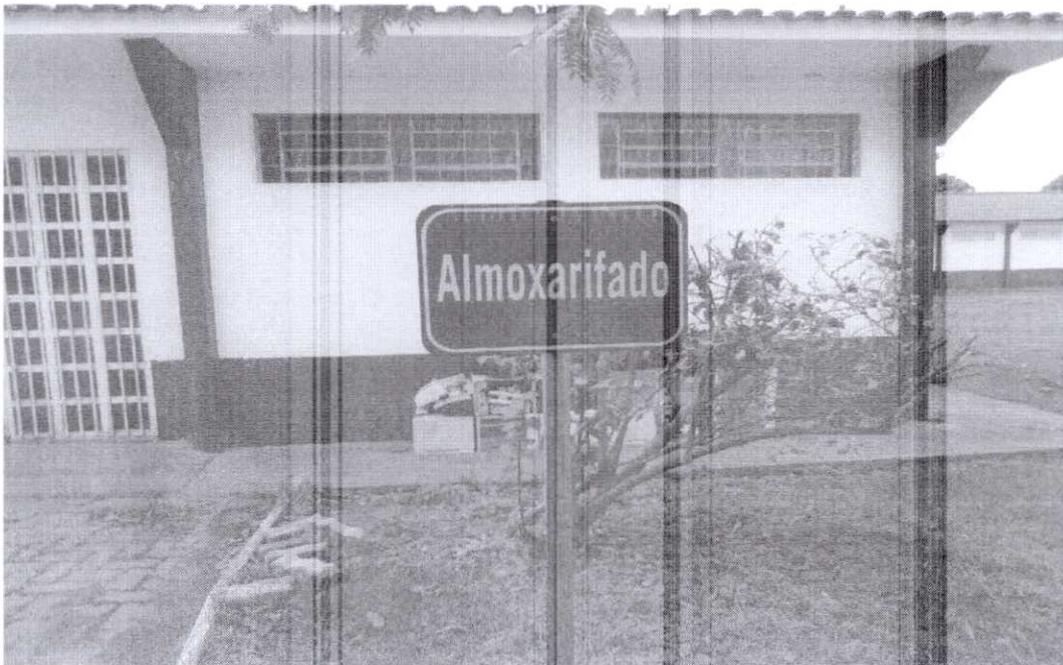
ANEXO 1

Logo após a reunião foi realizado vistoria “in loco” quanto aos aspectos estruturais do Prédio do almoxarifado (Anexo 1). Sendo que em toda estrutura do almoxarifado verifica-se problemas estruturais que foram registrados por meio da captura de imagens que consta anexo. O anexo 2 evidencia rachaduras significativas, inclusive, com possibilidade de deslocamento das janelas deixando-as fora de alinhamento. Importante destacar que tal fato se verifica no ambiente interno e externo do prédio como se observa nas imagens em anexo.

- 1.5.1 Recomendação 001:** Recomenda-se que a Reitoria providencie a designação de equipe técnica da área de engenharia, arquitetura e segurança do trabalho para avaliação do prédio e apresentação de plano de ação.
- 1.5.2 Recomendação 002:** Recomenda-se que a Pró-reitoria de Administração providencie, juntamente com o Campus, a interdição do prédio do almoxarifado até que comissão de equipe técnica da área de engenharia apresente laudo de avaliação do prédio.
- 1.5.3 Recomendação 003:** Recomenda-se que a Pró-reitoria de Administração providencie, juntamente com o campus, a remoção dos bens armazenados no interior do prédio para local apropriado e seguro.

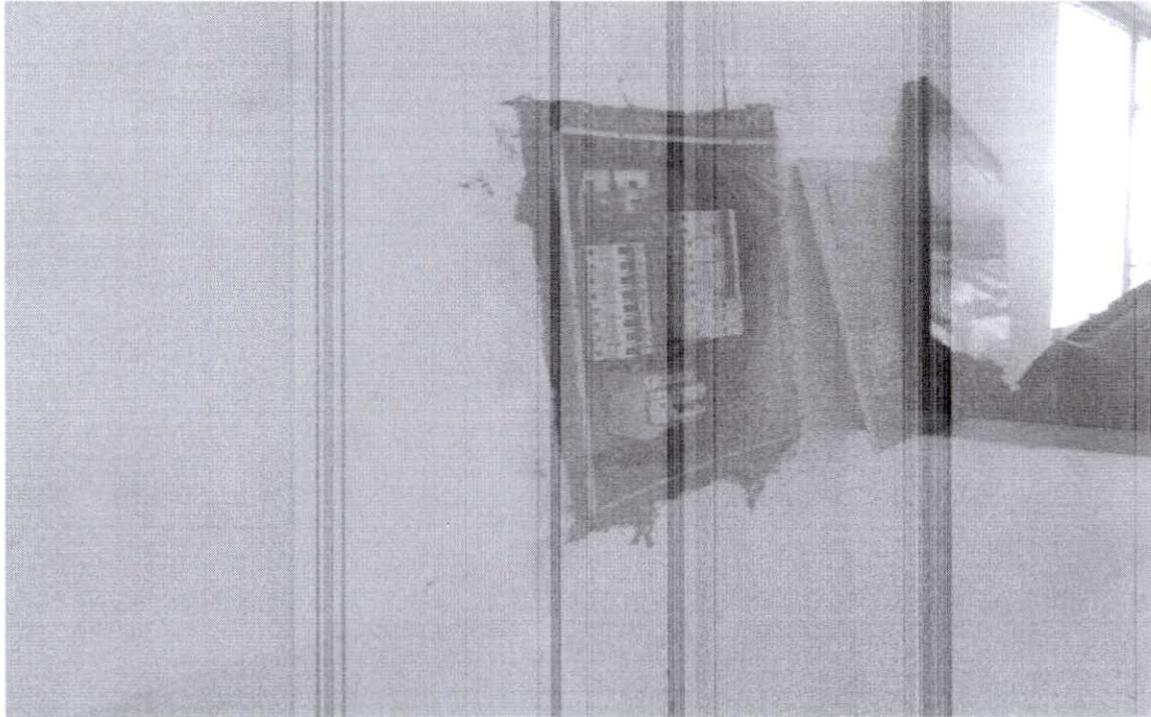
ANEXO 3

Constatou-se, ainda, que a caixa de disjuntor se encontra exposta e sem proteção adequada, conforme anexo 3. Foi observado, também, que a estrutura da porta (anexo 4) e da janela - parede de vidro (anexo 5) apresentam fragilidades e riscos em suas estruturas quanto a fixação destas.

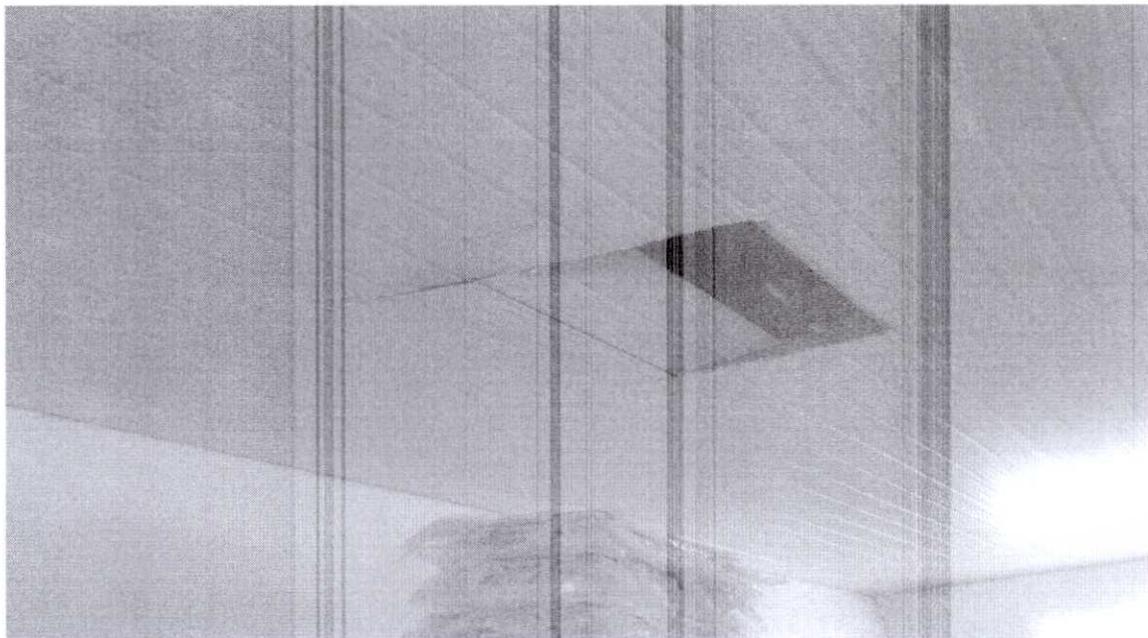
ANEXO 6

Identificou-se que o forro do prédio apresenta abertura inadequada que pode facilitar entrada de animais peçonhentos e roedores (anexo 6). Bem como, a porta de acesso ao interior do prédio encontra-se comprometida, onde não há abertura de um de seus lados (anexo7).

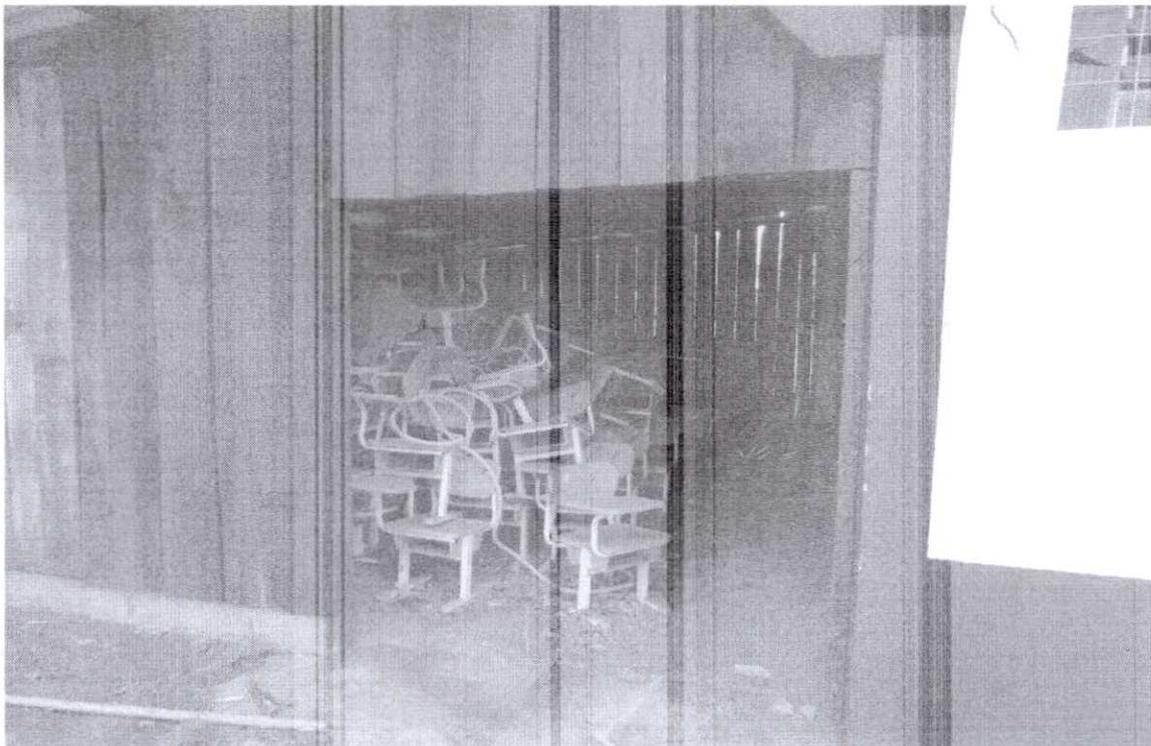
ANEXO 8

Já no bloco anexo ao almoxarifado (anexo 8) constatou-se que não há porta para segurança dos bens materiais armazenados no mesmo. Também foi verificado que o teto está comprometido conforme anexo 9.
